## 様邸屋上防水工事・クラック補修 完了報告書

施工日: 2014年6月3日  
 現場名:  
 住所:  
 施工会社:  
 東京インテリアリフォーム(株)

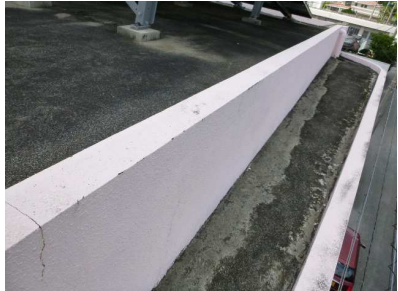
<p>1</p> <p>屋上防水工事・クラック補修前の写真になります</p>	<p>施工前</p>  	<p>施工中</p>  	<p>施工前</p>  	<p>施工前</p>

現地調査時の写真と防水工事・クラック補修をした写真になります。 防水工事: まずは玄関屋上の下地研磨をしクラック処理を通常致しますが、研磨した所クラックは全く見当たらなかったためプライマー処理(簡易防水処理)へ変更し更に天井材の雨漏りを調べた所、現在使用していないコンセントBOXのから雨が侵入したものと判断した為、メクラカバーを取付け致しました。 クラック補修: まずはクラックの部分に浸透接着材を塗りその上からシリコンで補強しアクリル塗料で仕上げております。

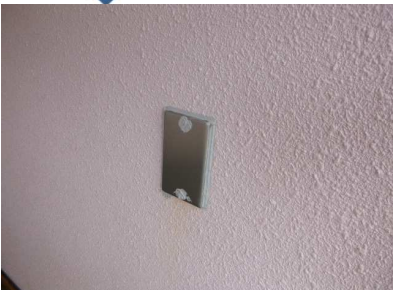
<p>2</p> <p>施工中の写真です</p>	<p>施工中</p>  	<p>完了</p>  	<p>施工中</p>  	<p>施工中</p>  
<p>3</p> <p>屋上防水工事・クラック補修完了写真になります</p>	<p>施工中</p>  	<p>完了</p>
