## 調査対象写真

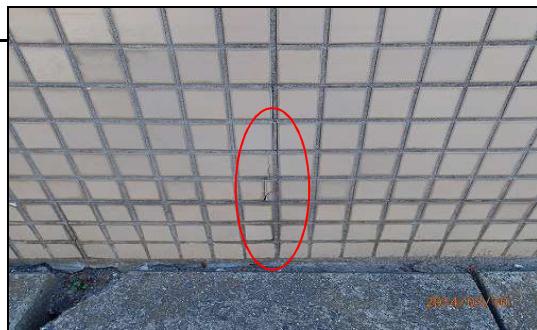
No7

過去の修繕部だと思われます

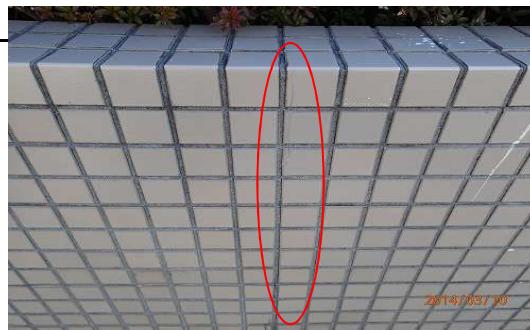
No8

上部はこのように新しいクラックが延びています

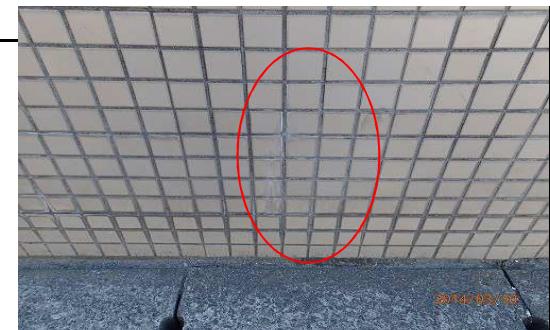
No9

過去の修繕跡

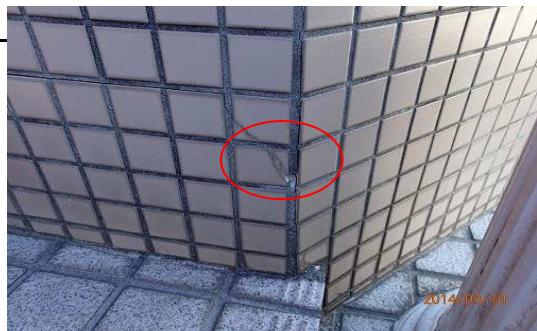
No10

過去の修繕跡

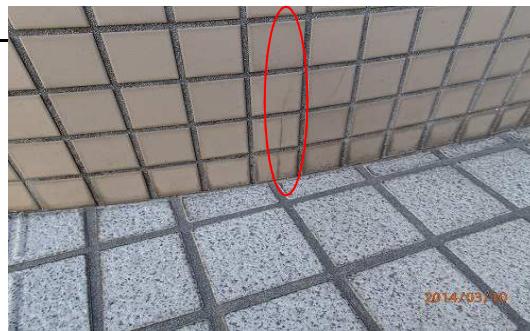
No11

クラック有

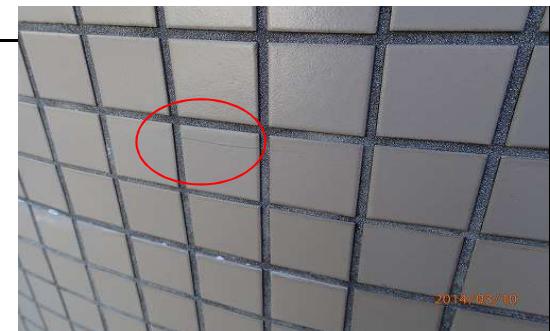
No12

クラックが横に走っています

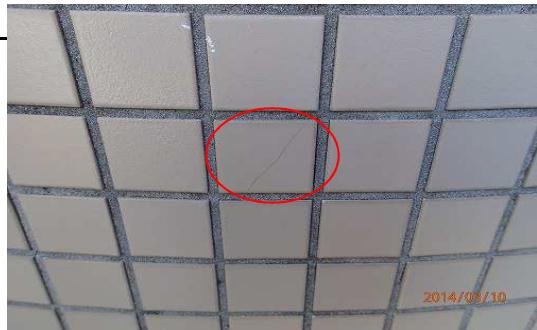
No13

クラックが斜めに走っています

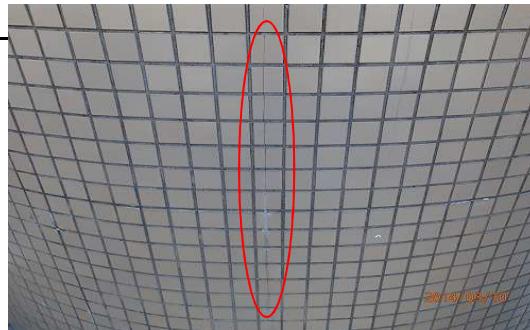
No14

過去の修繕部から上にクラックが延びています

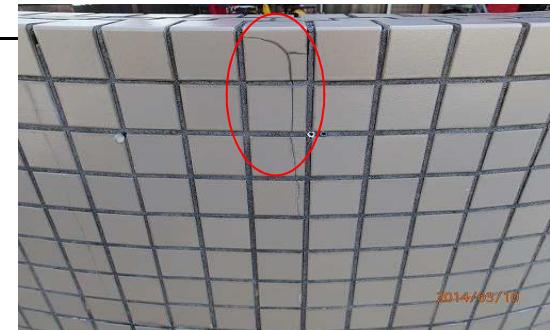
No15

かなり無理な力が加わったようです

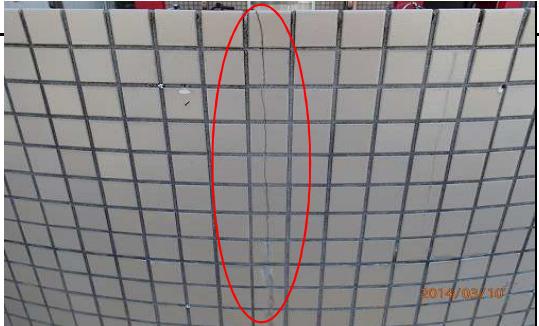
- No16

下方は過去の修繕跡で、上部は新しいクラックです  
2014/03/10
- No17

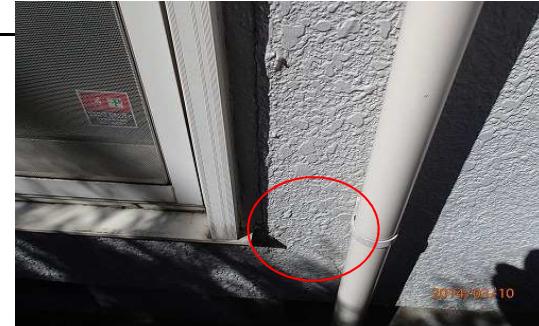
サッシ下部より樋の方向にクラック  
2014/03/10
- No18

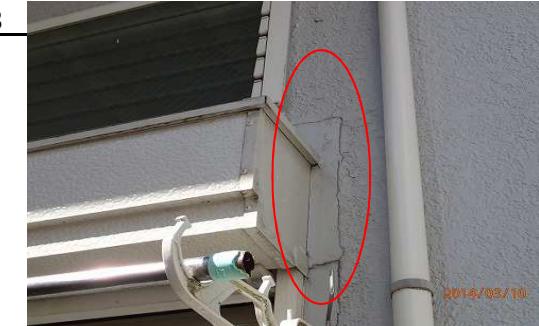
シャッターボックス賀が揺れて、外壁が毀損したようです  
2014/03/10
- No19

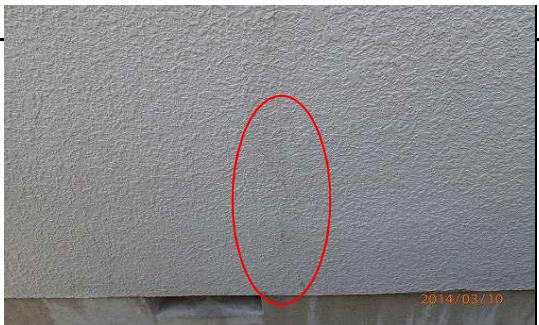
ヘアークラックが発生しています  
2014/03/10
- No20

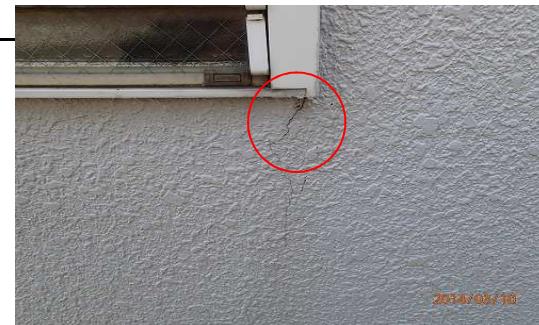
サッシ下部にクラック有  
2014/03/10
- No21

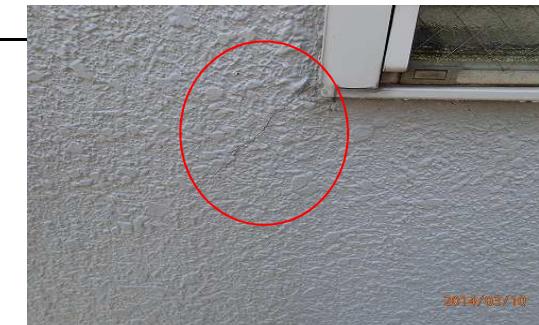
サッシ下部にクラック有  
2014/03/10
- No22

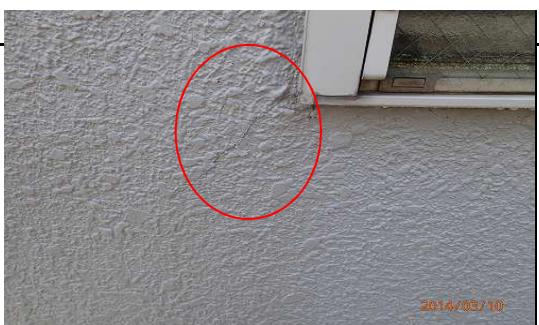
サッシ下部にクラック有  
2014/03/10
- No23

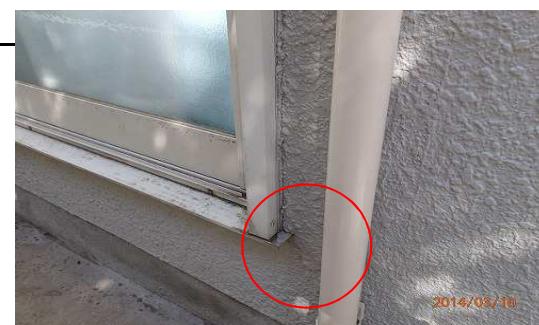
サッシ下部にクラック有  
2014/03/10
- No24

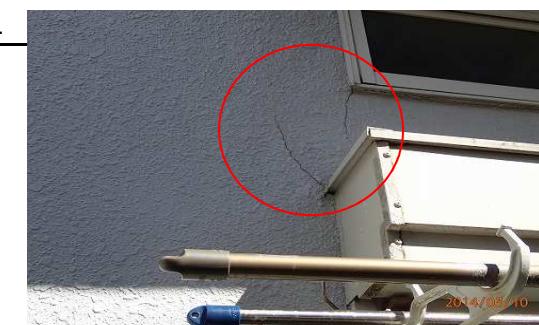
シャッターボックス上部にクラック  
2014/03/10

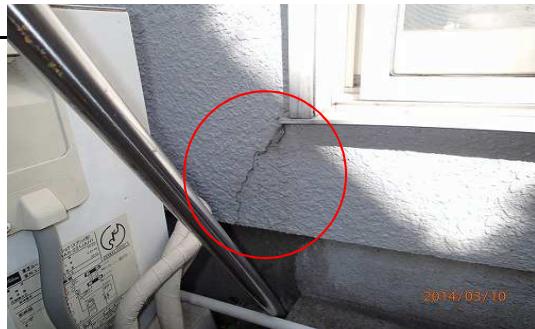
No25

サッシ下部にクラック有

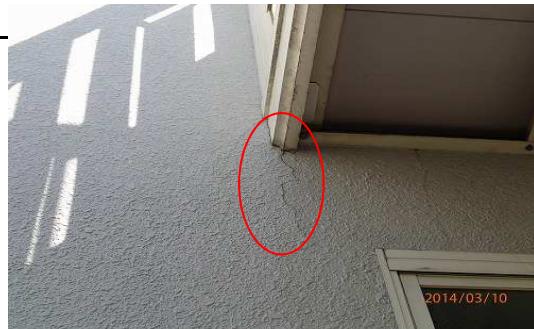
No26

バルコニー下部にクラック有

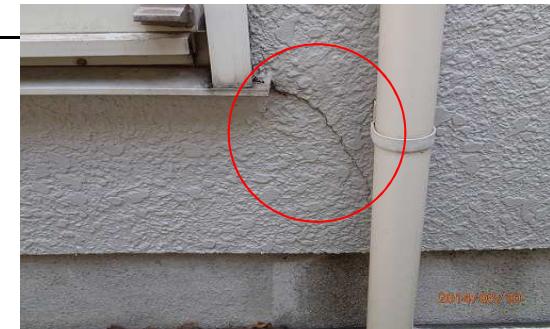
No27

サッシ下部にクラック有

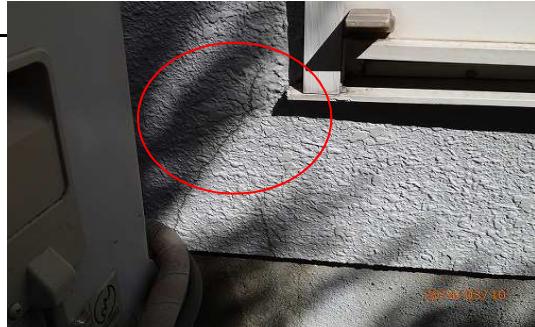
No28

サッシ下部にクラック有

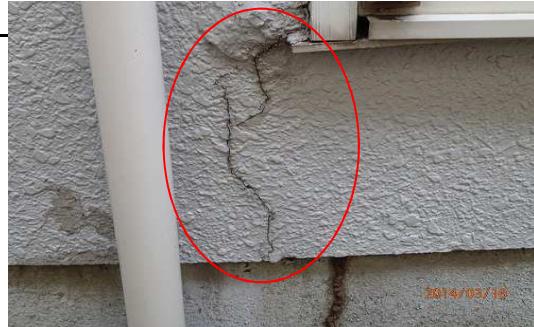
No29

サッシ下部にクラック有

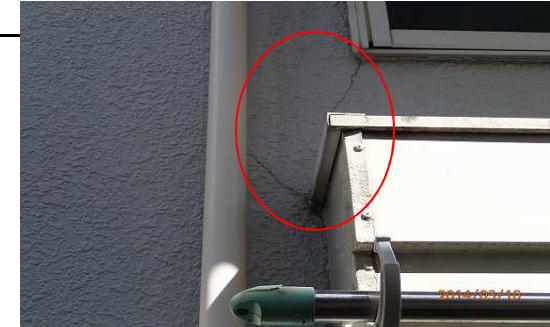
No30

シャッターボックス上部にクラック

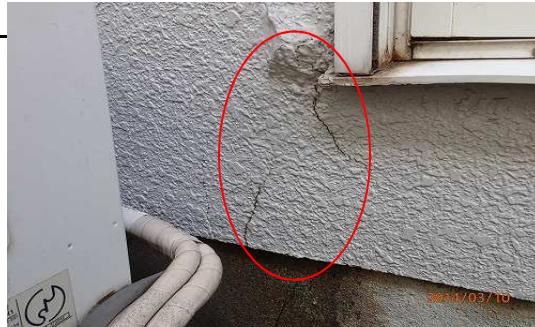
No31

サッシ下部にクラック有

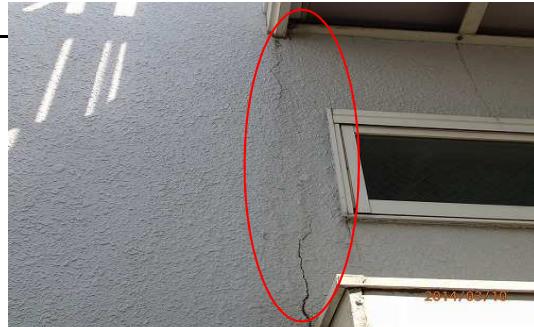
No32

バルコニー下とシャッターボックス上部の  
クラックがつながっています

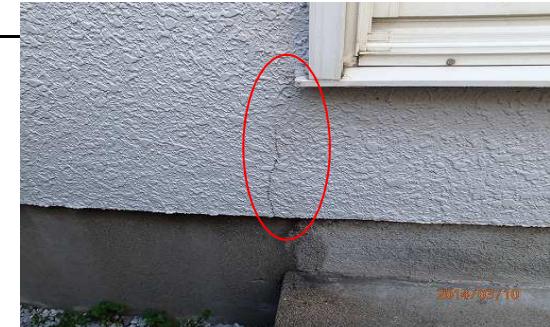
No33

サッシ下部にクラック有

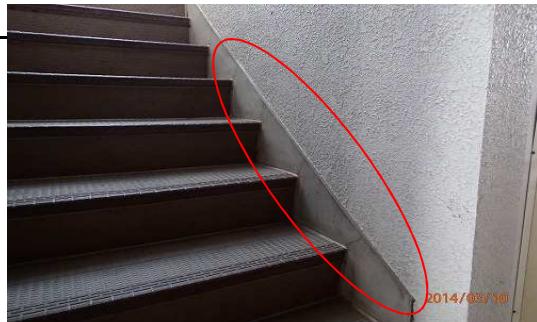
No34

階段の側面には無数のクラックが発生しています(白い壁の下、モルタル部)

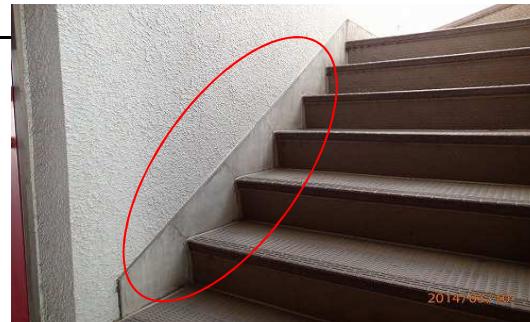
No35

階段の側面には無数のクラックが発生しています(白い壁の下、モルタル部)

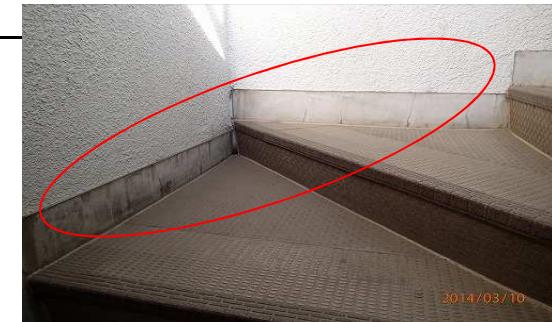
No36

階段の側面には無数のクラックが発生しています(白い壁の下、モルタル部)

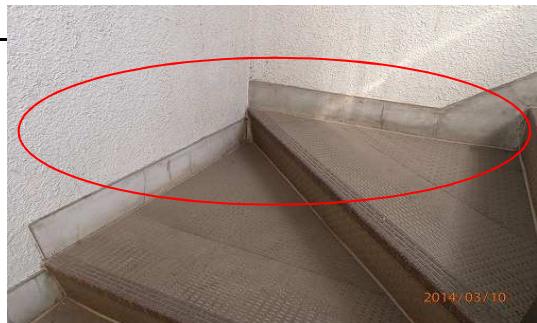
No37

階段の側面には無数のクラックが発生しています(白い壁の下、モルタル部)

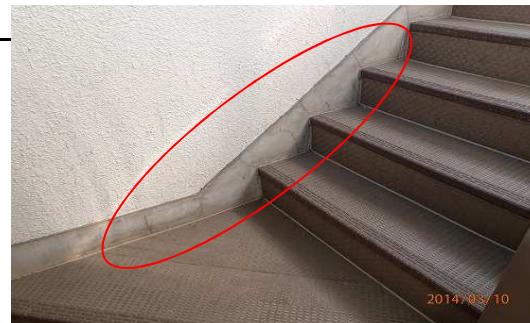
No38

階段の側面には無数のクラックが発生しています(白い壁の下、モルタル部)

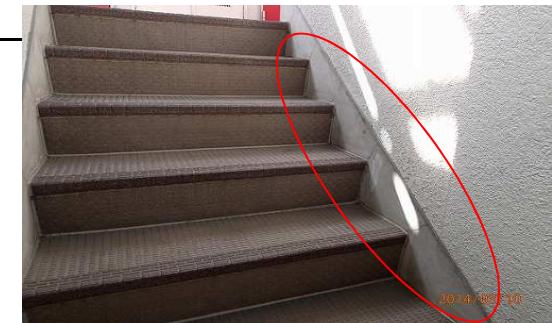
No39

階段の側面には無数のクラックが発生しています(白い壁の下、モルタル部)

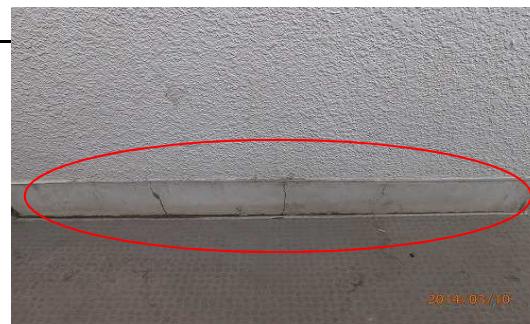
No41

廊下もモルタル部に多数のクラックが走っています

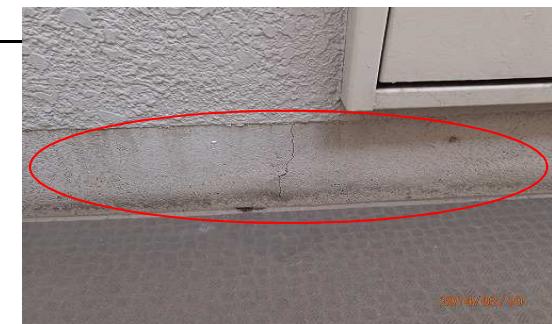
No42

廊下もモルタル部に多数のクラックが走っています

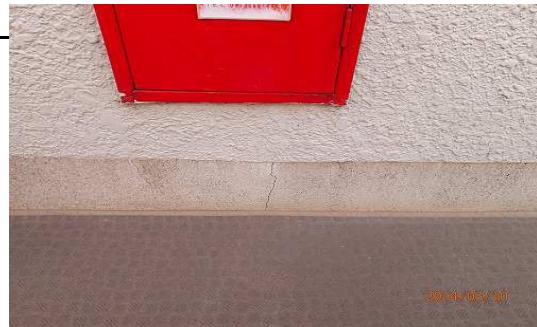
No43

廊下もモルタル部に多数のクラックが走っています
